EXPERTISE VOIE VERTE DU PERCHE (2024)

Préambule

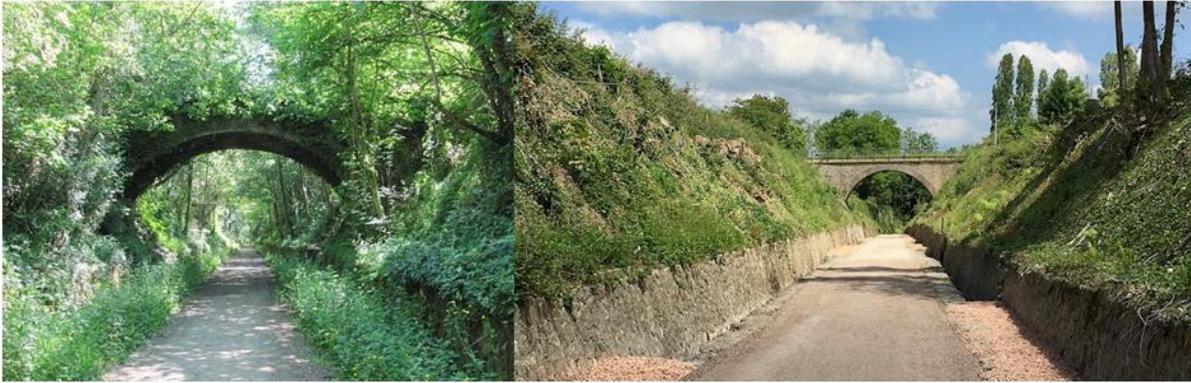
Les termes utilisés (coupe sanitaire, coupe sélective, coupe d'éclaircies...) sont de termes forestiers. Alors que la Voie Verte n'est pas une forêt mais une voie de loisir et un corridor écologique.

L'objectif de 3000 tonnes de bois énergie représente plus de 5000 arbres abattus. L'aspect économique du prélèvement de 3000 tonnes de bois énergie ressemble plus à un plan d'exploitation qu'à une gestion durable de la Voie Verte et au maintien de la biodiversité.

Le travail de sécurisation et d'abattage des arbres fragiles doit se faire par une étude phytosanitaire mise à jour régulièrement. Or, pour ce chantier, il n'y a eu aucune étude phytosanitaire malgré ce qui a été annoncé, juste un marquage sur place des arbres à couper afin, soit disant, de sécuriser les lieux.

L'abattage d'au moins 5 000 arbres ne se justifie pas par une soi-disant mise en sécurité. En plus, les arbres abattus étaient le support d'une biodiversité dans des écosystèmes protégés par un couvert végétal procurant de l'ombre et de la fraîcheur.

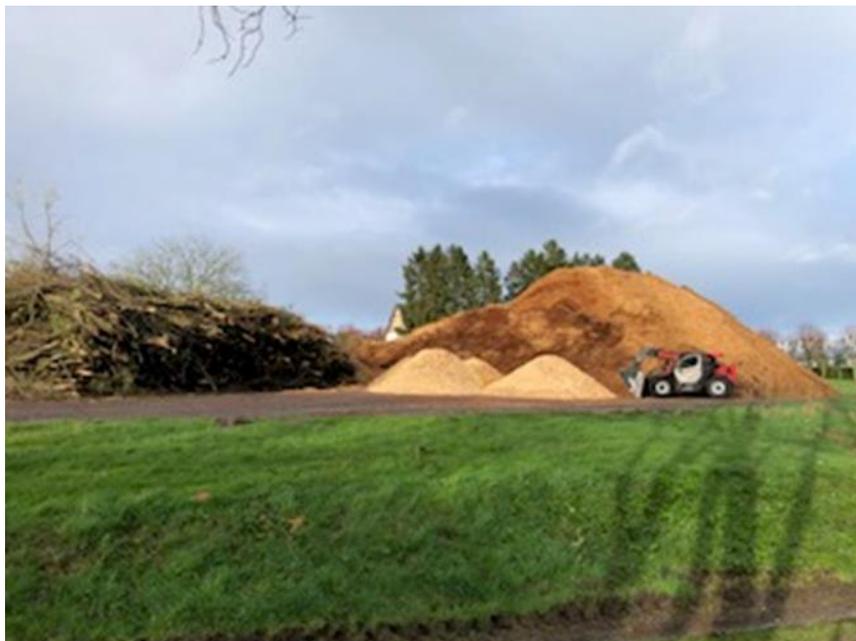
Les arbres abattus sont transformés en copeaux de bois, à Saint-Langis-Les-Mortagne

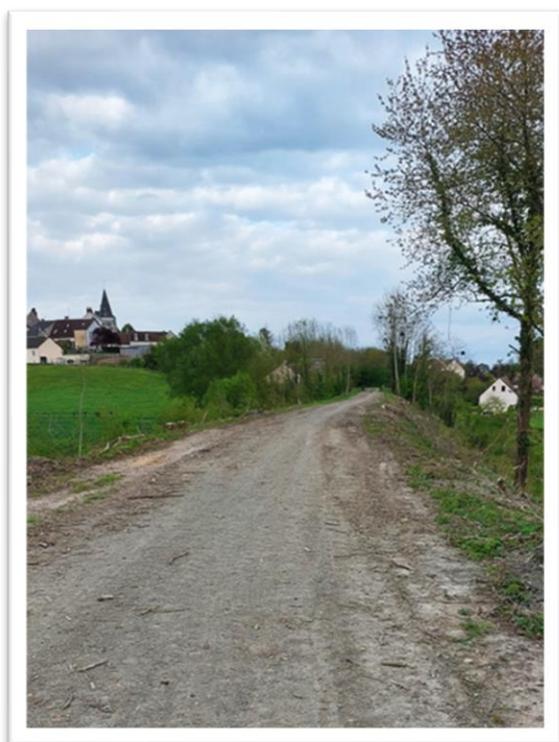
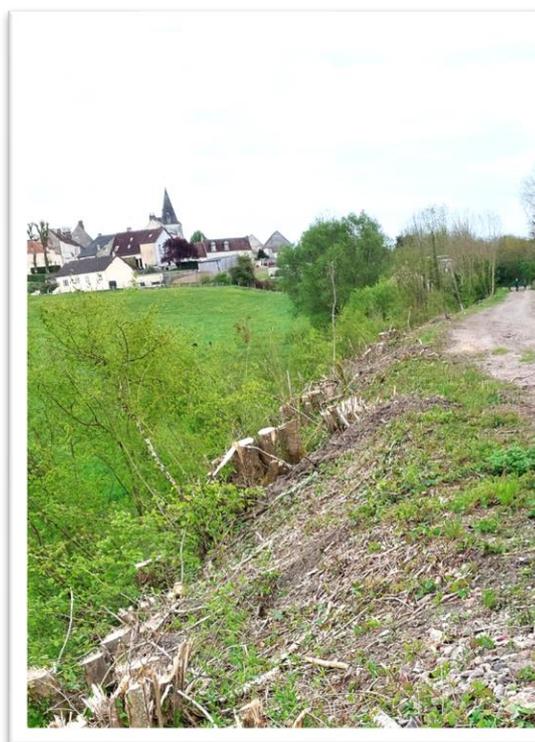
Des chênes, érables, et acacias ont été conduits en trognes sur des sections de coupes importantes (40/50 cm de diamètre). Ainsi mutilés, ces sujets ont été fragilisés et rendus vulnérables à des stress multifactoriels ou climatiques toujours prompts à détériorer les mécanismes naturels de défense de l'arbre. Ces sujets basculeront rapidement dans le système de détérioration du bois, alors même que l'objectif évoqué par le Département est la sécurisation de chutes d'arbre.

De plus, la hauteur de ces coupes (à 4 -5- 6 mètres) rend très difficile, voire impossible, l'entretien. Ainsi, du fait de cette coupe soi-disant sécuritaire, la plupart des arbres habitats risquent d'être éradiqués alors qu'il s'agit d'éléments clés pour les espèces vivantes sur ces continuités vertes.

En outre, des nombreux arbres ont été coupés soi-disant pour faire un recepage mais la coupe n'a pas été faite au bon endroit, c'est-à-dire au ras du sol. De plus, dans certains cas, le bois a été techniquement mal coupé, avec des abatteuses hydrauliques laissant bien souvent des troncs déchiquetés.

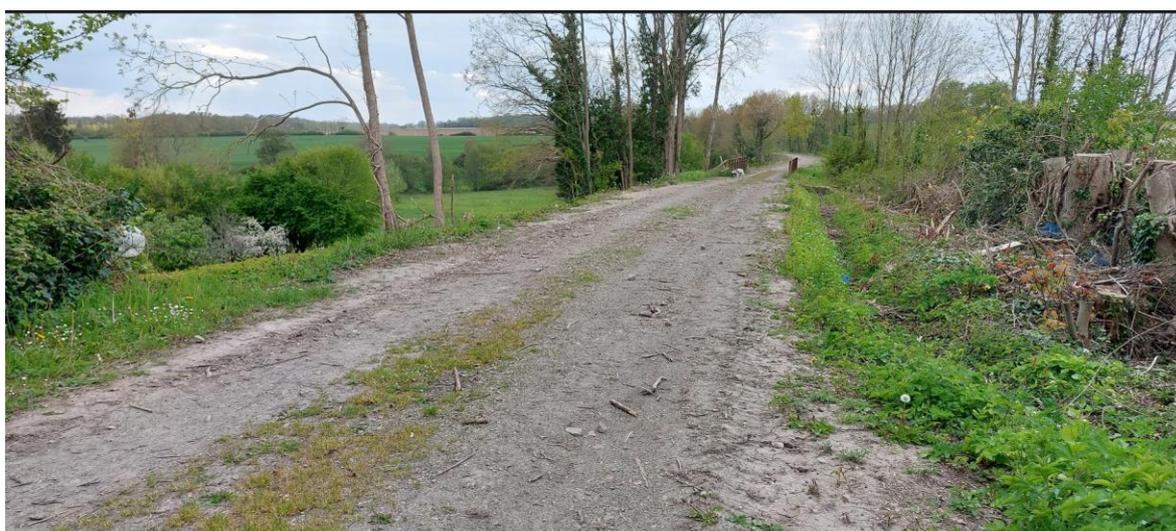
En tout état de cause, si un recepage sélectif aurait pu être acceptable, l'abattage massif et mal réalisé va à l'encontre de la vocation de la Voie Verte, que ce soit pour les utilisateurs, qui n'auront plus d'ombre, que pour la biodiversité.

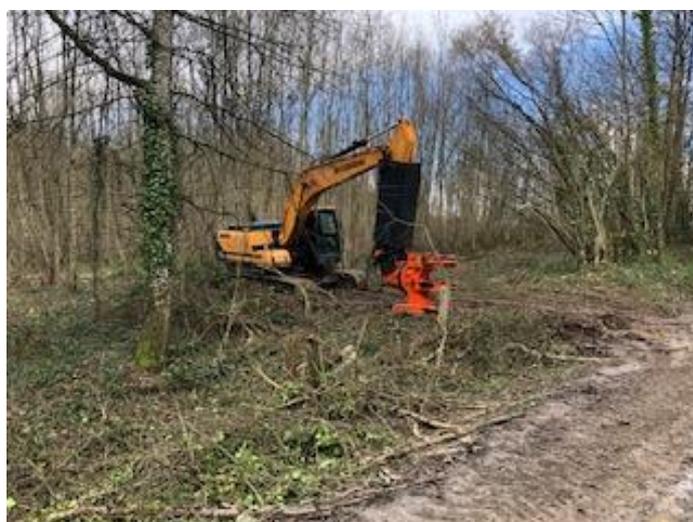
Force est de constater que sur la Voie Verte l'utilisation d'engins lourds a complètement déstabilisé la bande de roulement existante (par la création d'ornières importantes) ainsi que, en sous-sol, le système racinaire. De ce fait, le stress engendré sur les arbres va provoquer une fragilisation de leurs système racinaire et des mortalités.
